I 家納屋の再生改修計画 その1

On the renovation for the barn of I.family Part 1

I 家住宅と納屋の概要

A summary on the residence and the barn of I.family

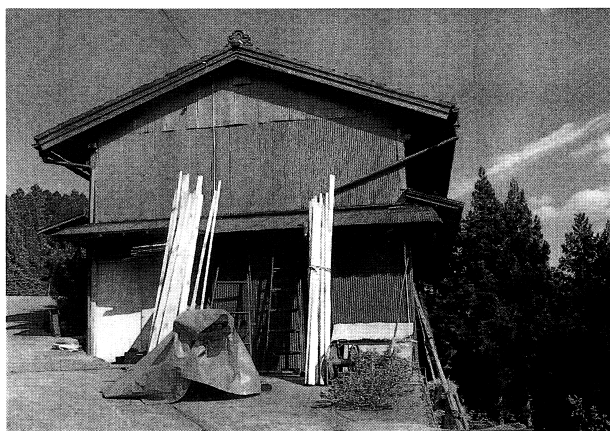
22 改修前 納屋 西側外観

た。西側の外壁は痛みが著しく進行し、トタン波板が施された。これらの作業はI家の人によって行われた。西側に下屋が増築され、主に物置として使用された。東側にも下屋が増築され駐車場として使われた。これらの増築工事もI家の人によって行われた。

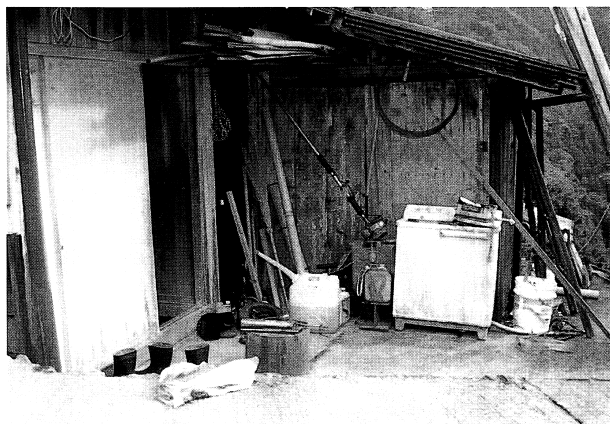
23 改修前 納屋 西側増築部

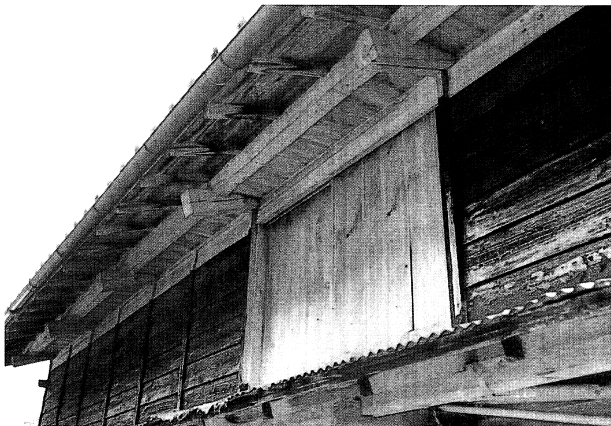
I家納屋は建設の後、1959（昭和34）年の伊勢湾台風の際に、屋根が飛ぶ被害を受けた。軒の出の深いことがその原因と考えられ、修理工事の際に軒が切れ、軒の出が短くされた。また、桁と登り梁の結合部がかすがいによって補強された。納屋北側に防風林の役割を果たす植栽が設けられ、現在も残っている。

24 改修前 納屋北側 軒裏

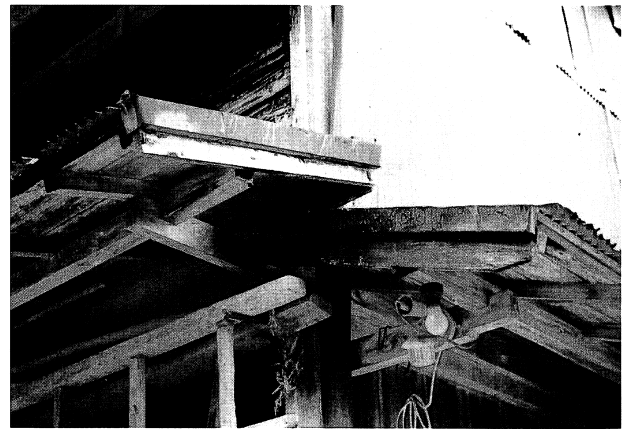
26 改修前 納屋 庇

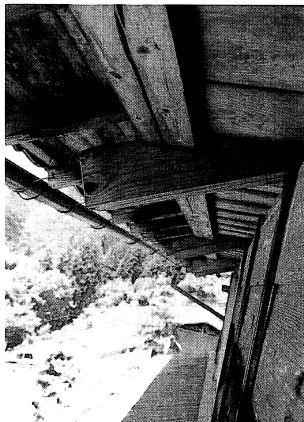
I家納屋の小屋組は主屋と同様に登梁架構であり、小屋裏空間を有効活用できるようになっている。登梁を桁から外部に突き出し、その先に出桁を架け、その上に垂木を架けている。船柁造りの典型的な事例とは異なるが、構造、架構の基本的な概念は同じである。この形式は軒の出が深く、出桁の構造と登梁の小屋組に特徴がある。I家の納屋では2階床梁、小屋裏空間は突き出していないが、登梁が外部に突出する形式となっている。

25 改修前 納屋南側 登梁 出桁

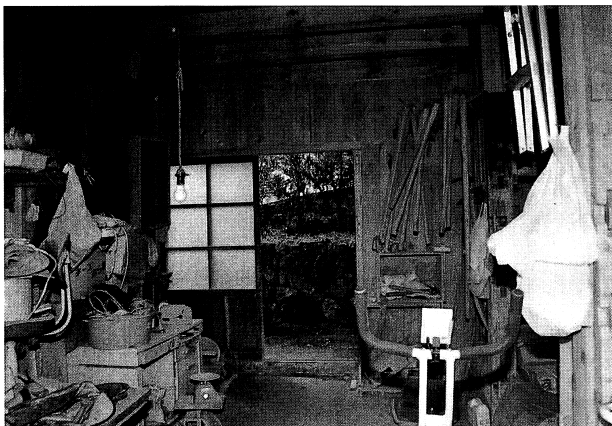
28 改修前 納屋1階 家畜部屋 入口

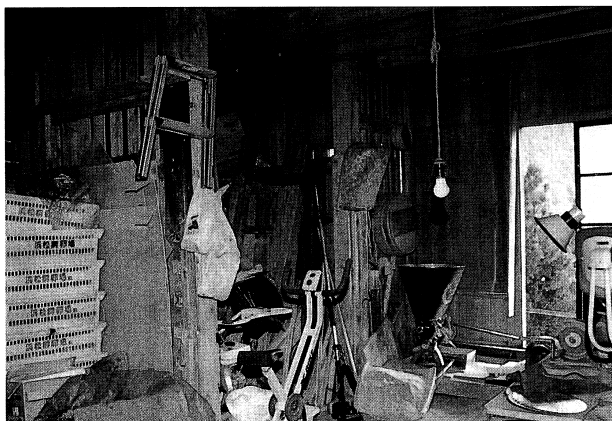
29 改修前 納屋1階 家畜部屋

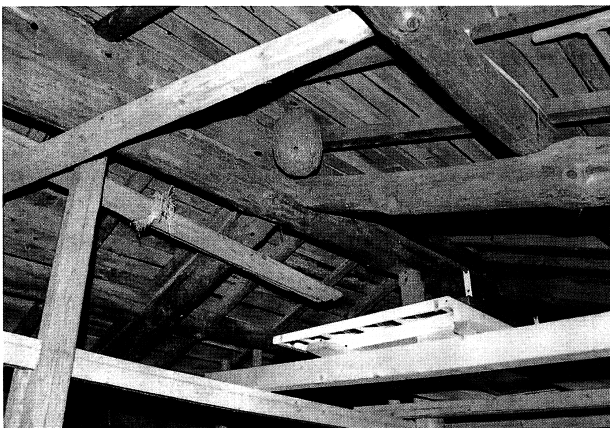
棟木、登梁、主屋は丸太材であり、接合部は丸太同志の接合となっている。しかも、屋根勾配の斜角が入り、難しい施行であったと考えられる。丸太同志がきっちり組まれている仕口を見ると、当時の職人の技術の高さが伺える。また、主屋と基本的に同じ構造で作られており、それは江戸後期の建設技術が昭和30年代まで継承されていたことを示している。100年もの間、伝統的な建設技術を継承した事実に感銘を受ける。

36 改修前 納屋 小屋組

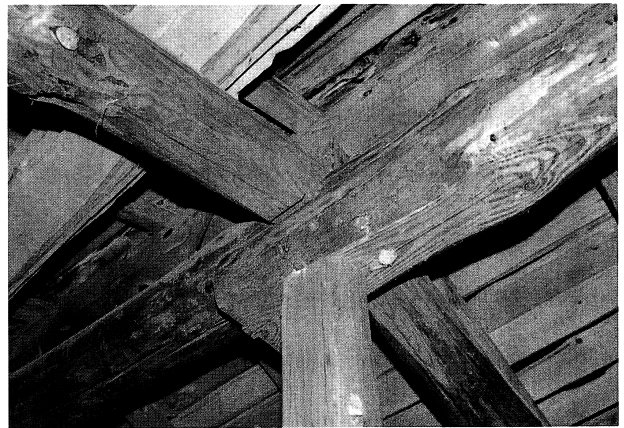
38 改修前 納屋 小屋組接合部

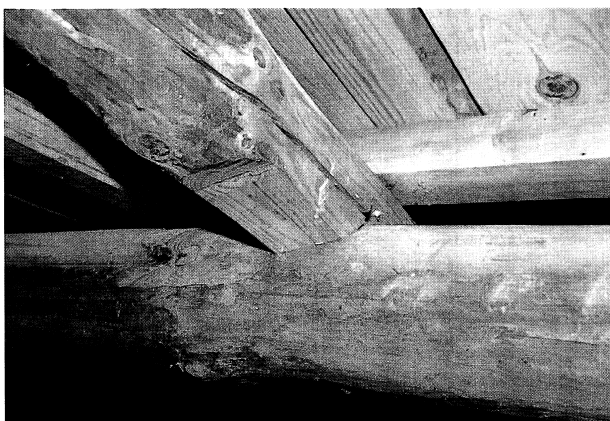
37 改修前 納屋 小屋組接合部

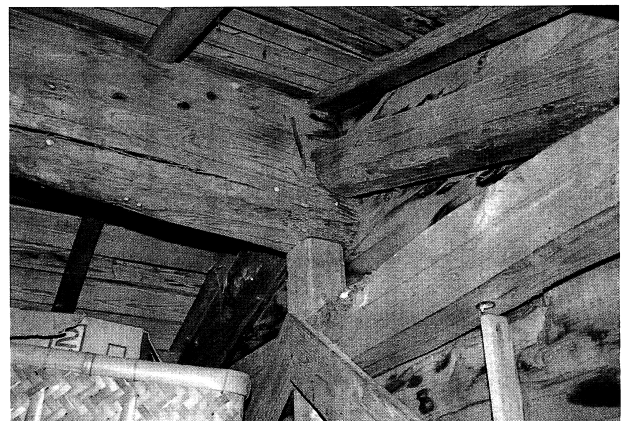
39 改修前 納屋 小屋組接合部
