内々神社庭園現況調査に関する報告

Report of survey on Current Condition of the Garden of Utsutsu Shrine

岡田憲久

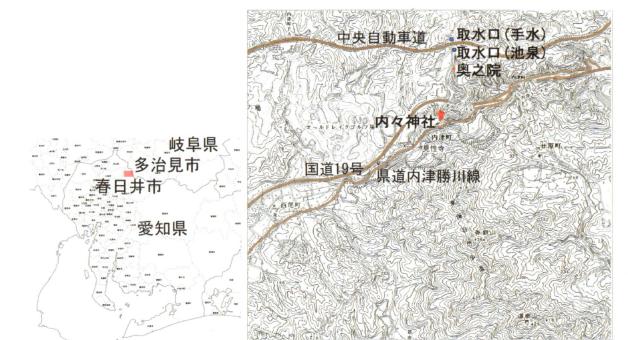
図1 内々神社位置図non-scale（元図：国土地理院数値地図）

内々神社は愛知県春日井市の東北端、岐阜県多治見市との県境にある内津峠の西南、県道内津勝川線（旧国道19号）沿いに位置する。約400m北には中央高速道、100m北には国道19号が通り、その北側一帯は採石場となっている。内々神社の標高は県道沿いの地点で172m、東南に位置する内津峠は標高約250m、西側と南側は標高約230～250mの山々に囲まれた、急傾斜地に面した谷地にある（図1）。

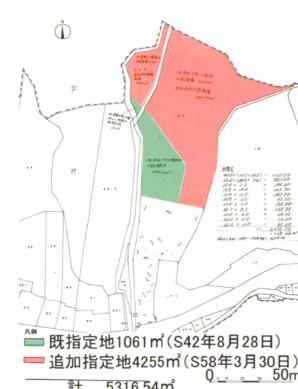
図2 愛知県名勝指定地

庭園は昭和42年8月28日に愛知県指定文化財（名勝）に登録された（昭和58年3月30日に追加指定、図2）。内々神社敷地周辺は愛知県高原国定公園に含まれる（図3）。内々神社敷地を除く周辺は砂防区域に、内々神社庭園を除く境内地は土砂災害警戒区域、急傾斜地崩壊危険箇所等に指定されている。内々神社東側の山腹には東海自然歩道が南北に通っている。

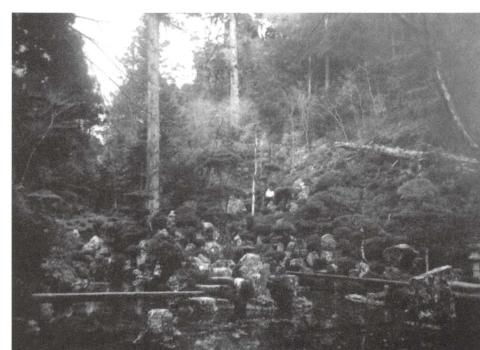
写真1 本殿側から天狗岩方向を見る。大正、昭和初期頃。
(内々神社絵馬堂に保管)

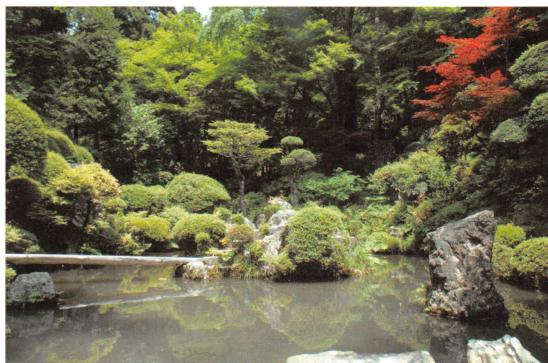
池庭は護岸に多少の入り組みを持ちながらも全体としては南北に長い楕円形状であり、中島を一つもつ。ここでは石組が意匠の骨格となっている。本殿背後に回りこむとまず目につくのは池の南側護岸に据えられた厚みのある礼拝石と中島、そして池中の立石(岩島)であり、それらが呼応する姿が近景の大きな見所となっている。中島の護岸は比較的小さな石で組まれ、島上のいくつかの石の天端が水平に据えられることにより、一定のリズム感と緊張感を感じさせる。なお、重森三玲はこの中島を「鶴島」、滝口の一石を「亀頭石」と記述している(『日本庭園史大系第14巻』、1973)。

写真2 社殿裏より池庭を臨む

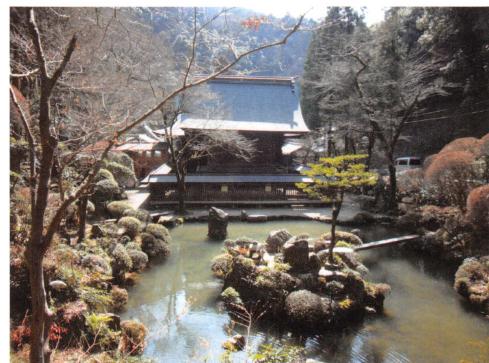
写真3 池庭北端高台より社殿を背景に池庭を臨む

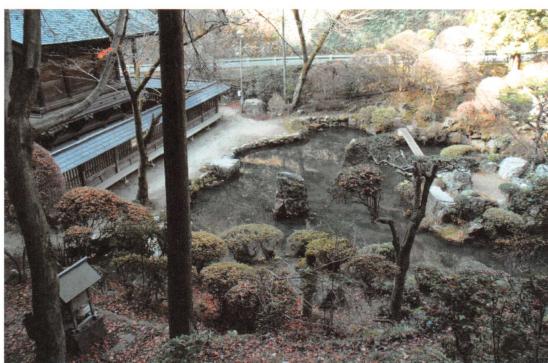
ただし、池の東側斜面と東側護岸は石組が他に比して煩雑であるように見える。急傾斜地で山からの雨水流入が激しいため石が傾いたり、土留めの役割も果たしている石組を補強するなど、歴史の中で何度も手を加えられてきたと推測される。

写真4 池庭東上段部園路より池庭を臨む

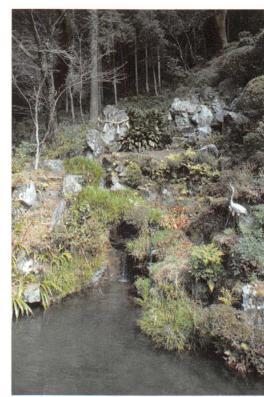
池庭にそそぐ滝水は北東に据えられた三尊石の主石の東脇から導かれている。その水源は庭園から約800m北部、中央高速道のすぐ南で内津上町川の水を堰き止めた小さな貯水部から取水し塩ビ管で送水されている。滝口に流れこむ手前約35mは現在、コンクリート水路となっている。

写真5 滝口正面の姿

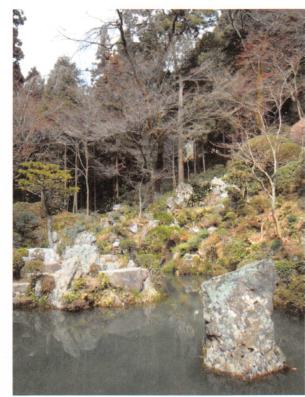
天狗岩は現在、池庭の背景としては認識できないほどにかん木や樹木によって覆われ、巨大な岩盤であることが認識できなくなっている。

写真6 礼拝石からの景色。奥に天狗岩の岩肌がかすかに見える。

この地が長らく信仰の地となった初源的景観であろう露出した天狗岩の岩盤と足元の巨石群をはっきり見せ、その存在をより鑑賞者に感じられるようにすることが大切である。そしてその景観が池庭と一体化し、つながりあるものとして整えられる必要がある。

そのためには巨石群の間のスギ、ヒノキ、カシ等の木立は大きく生育した数本と、巨石と上町川の間に生えているもの以外は伐採する。下草を除去し見通し良く聖性を感じられる景観を常に保つ。天狗岩上に繁茂している草や灌木多くのものは取り除く。ただし庭園的美しさを保つため、すべてを撤去するのではなく、あるものは残すという判断をしながら整えることが重要である。

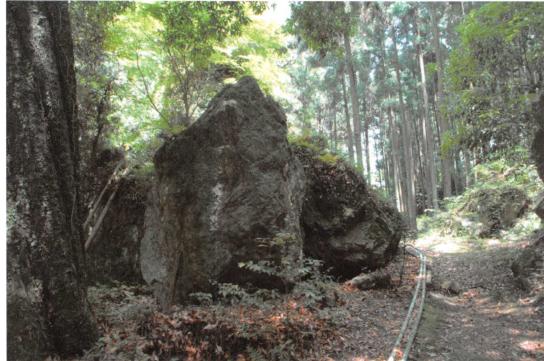
池庭の背後には庭園の境界を示すかのように土壘が小高く盛り上がる。その北部、すなわち天狗岩西の平地に巨石が散在する。これらは土壘に隠れて庭園から見ることはできない。巨石の大きなものは幅10m、高さ5mを超える。磐座のようにも見える巨石群は、重なり合ったり単独で転がったりし、北東部の一石は内津上町川にせり出している。巨石群の中央を南北に道が走りこれを北へ進むと奥の院への山道に通じる。道の東側の巨石の足元には、比較的新しいものだが小さな鳥居が据えられ小石が積まれている場所があり巨石に対する信仰も窺うことができる。巨石群の間には、植林された樹齢20~30年と思われる樹齢の若い細いスギが林立している。

写真7 巨石群と背景にスギ林。この道を北へ進むと奥の院への山道に出る。地面に敷設されているのは池と手水への送水管。

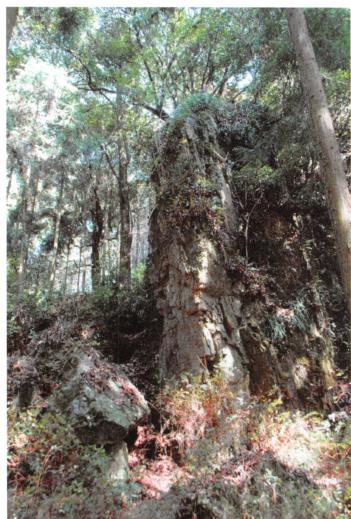
池庭の北端の護岸から北東約20mの位置に古くから「天狗岩」と称されている岩盤がある。天狗岩の庭園に面した地際の幅は約20mあり、そこからほとんど垂直に近く岩盤が立ち上がる。庭園から見て天狗岩の最初の頂点の高さは約38mあり、そこから北東へ露岩部はいくつかの塊となってさらに高く続いている。以前は岩肌が露出し突出した景観となっていたそうだが、現在はコケ、かん木等の植物が岩肌に繁茂し、また手前に樹木が生い茂っているため、池庭側から見ると岩盤の気配が感じられるのみとなっている。

写真8 天狗岩の足元の露岩
